## ベトナムの歴史地区古都ホイアンの保存に関する研究：文化遺産保存を目的とした日本の国際協力事例を通して

博士論文

ベトナムの歴史地区古都ホイアンの保存に関する研究

Conservation study on “Hoi An Ancient Town ” historic area in  
Vietnam

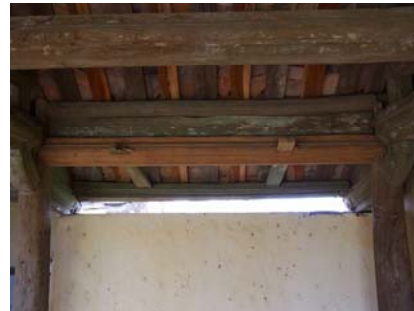
柱下部は一部色が異なり、取替えられていることが分かる。

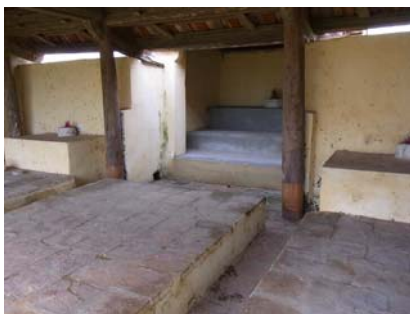
正面右側の柱下部。色が異なり取り換えられていることが分かる。

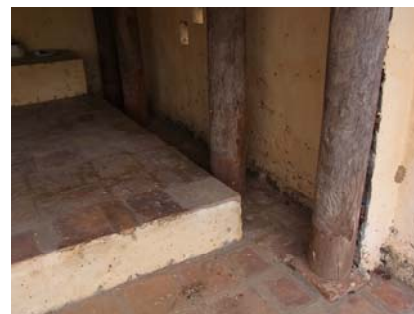
右側壁面はモルタルで仕上げられているが煉瓦が見えてる。

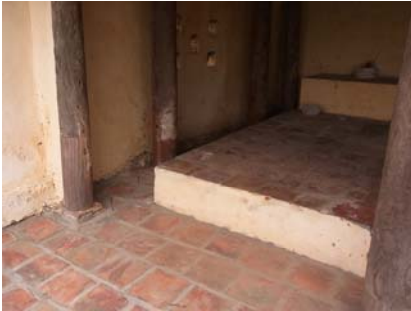
左側の壁際の柱。手前から二本の下部が一部取替えられている。

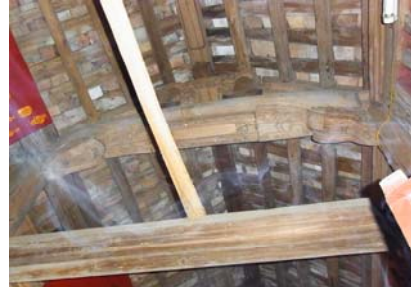
祠堂の小屋組みは、一部材料が取り換えられている。

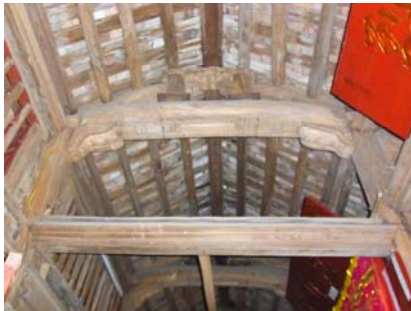
祠堂主屋上部。垂木の色が一部異なる。

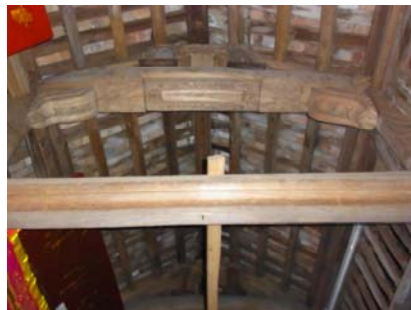
別の小屋組みを見ると、取り替えた材料は白く、白木のまま使用していることがわかる。

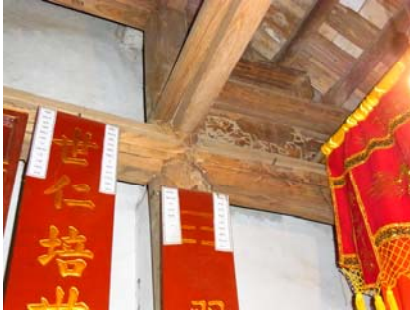
材料の風合いから主屋の下屋、及び梁と桁の材料を取り替えている。

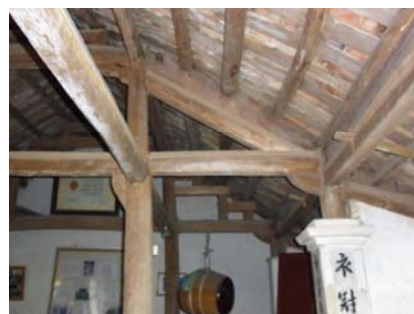
祠堂手前の小屋組み。他では見られる彫刻が施されていない。材料を取替えたためか、元々ないのかは不明。

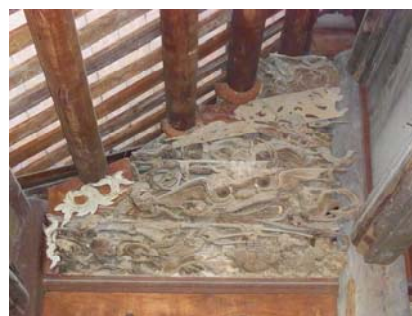
下部の材料の色が異なるため、材料が取り替えられながら梁方向の彫刻が残されていることが分かる。

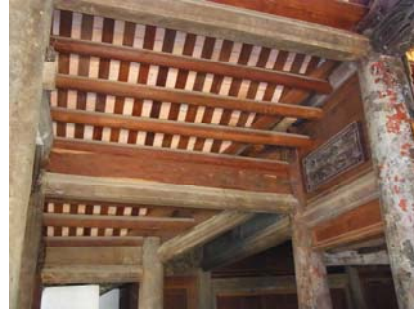
小屋組みは材料を取替えながら、様式を保たれている。

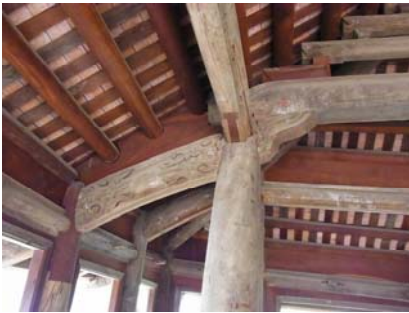
小屋組み。垂木や桁の色が異なり部材を取替えていることが分かる。

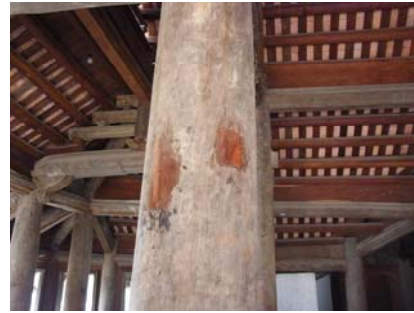
柱上部にある補修の跡。茶色く塗装している。

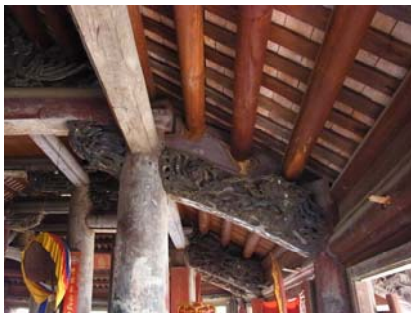
下屋部分の垂木に彫刻が施されている。上部の屋根を支える桁が取替えられていることが分かる。

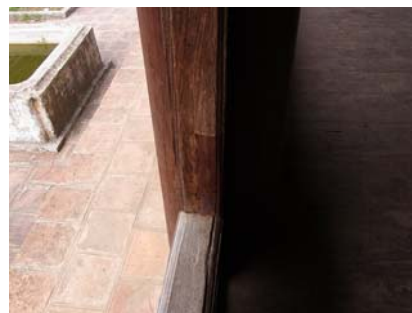
扉枠の下部に補修の跡がある。

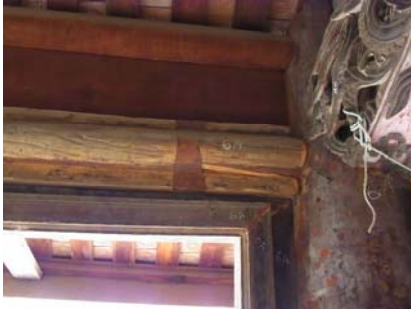
扉枠上部に補修の跡がある。枠は白木だが、補修箇所は茶色く塗装されている。

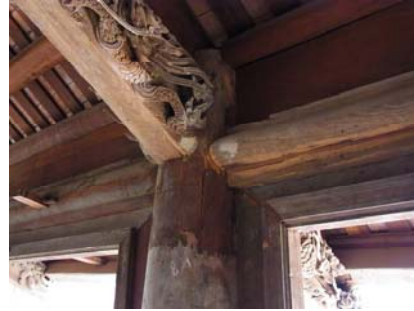
桁、梁共に後補であることが、材料の色からわかる。

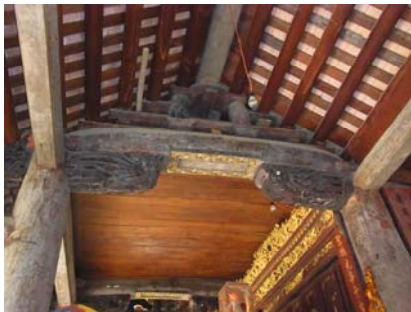
小屋組み。屋根を支える材料は茶色く新しいが、小屋組み及び主屋の柱は古い。

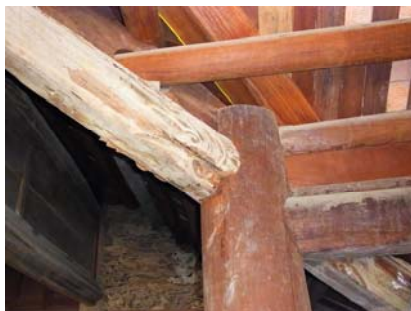
柱と梁。新しい部材は茶色い塗装が施されていることが分かる。

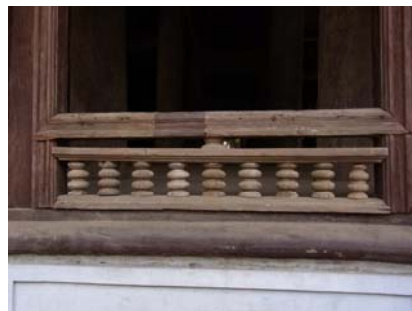
主屋の室内部分。欄干の一部が補修されている。補修された部材の色が異なる。

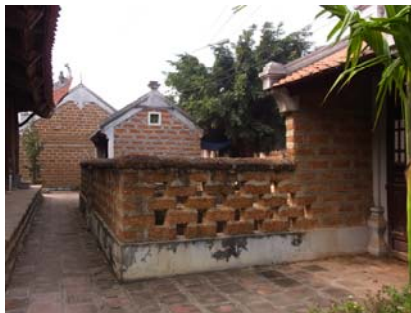
主屋周辺の壁。石が積み上げられた壁は修理されていることが分かる。

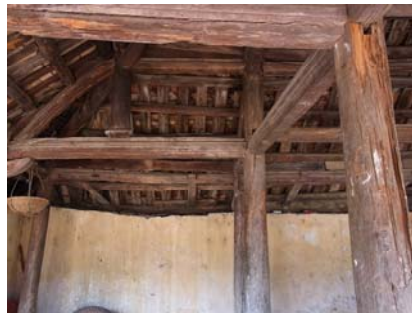
材料の腐食が写真右側の柱上部に見られる。修理はされていない。

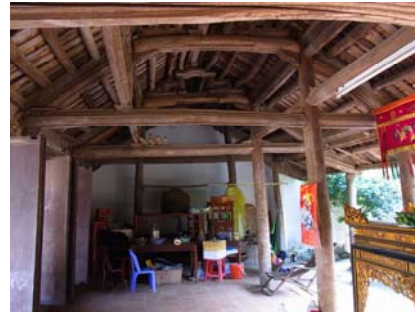
内部小屋組み。右側の柱下部が補修されている。

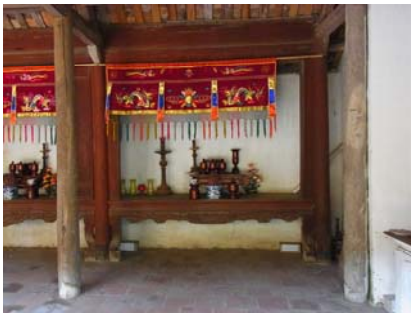
右側の柱の中部が材料を残しながら補修されている。

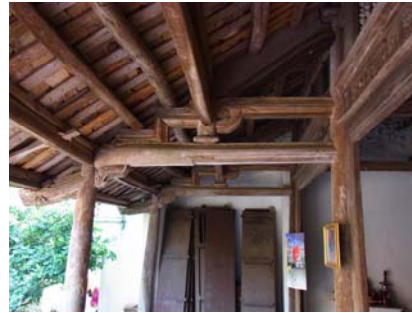
下屋の小屋組みも材料が新しいため、取替えられたとわかる。

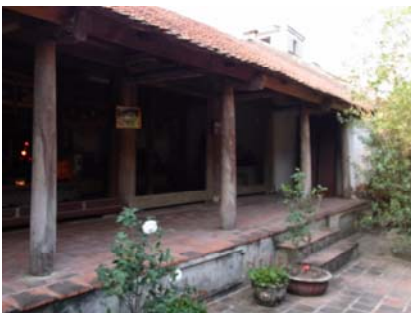
側室部分。木製柱部分にモルタルが塗り込められた跡が見られる。

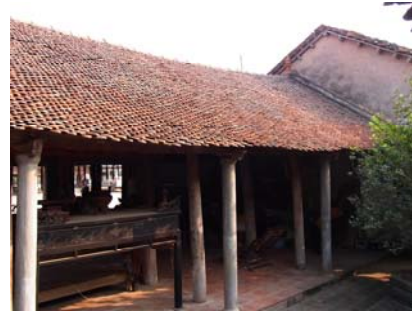
側室の屋根。瓦の色が異なる部分は葺きかえられている。

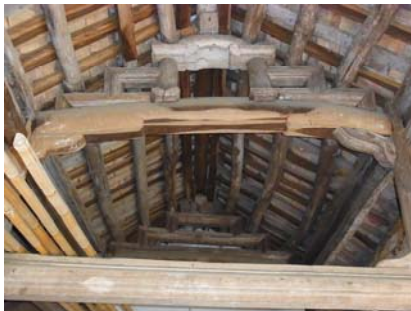
主屋小屋組み装飾部の一部が茶色く塗装されている部分がある。

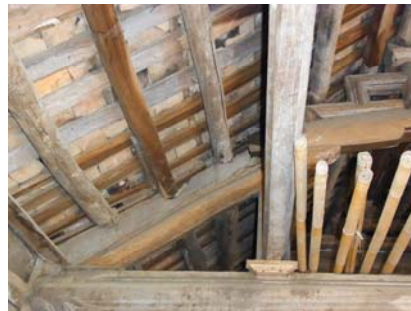
小屋組みの白い材は取り替えられている。

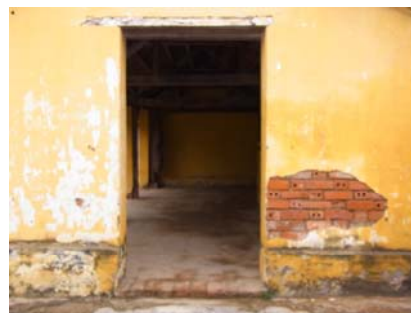
壁面の塗装がはがれ、煉瓦が積まれている様子が見える。

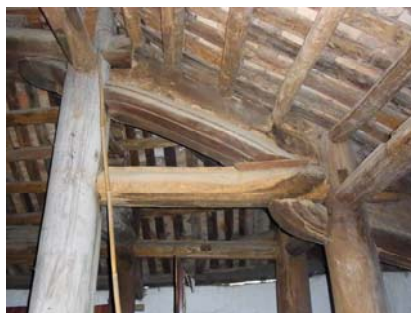
小屋組み。繫虹梁の表面の一部が白く、左の柱と色が異なる。

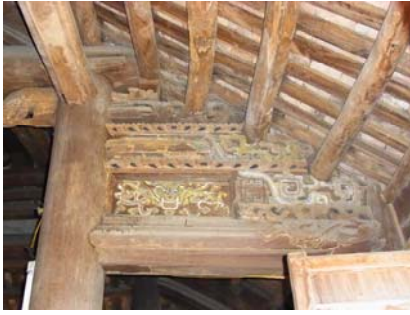
扉の色や彫刻が部分的に白く、取替えていることがわかる。

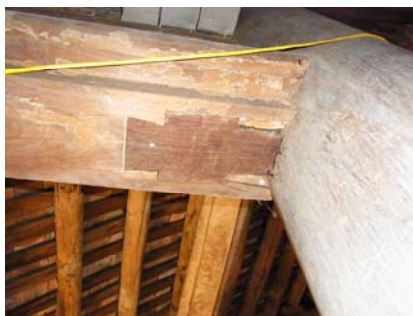
継手部分の色が異なる。桁と共に劣化が進行していないため、取替えていることが分かる。

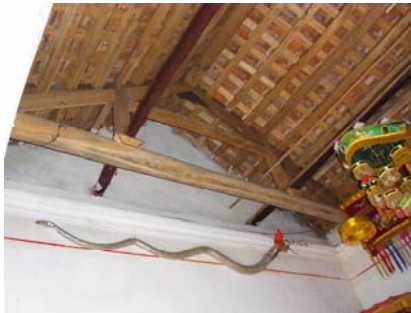
小屋組、垂木、桁全て材料が白く細く新しい。和小屋である。桁が一部のみ塗装されている。

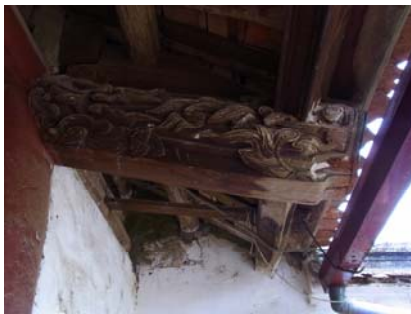
本殿虹梁。外側の端部から塗装が落ちていることが分かる。

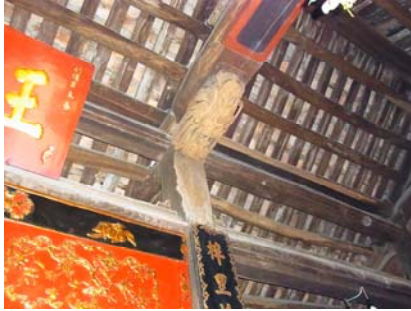
本殿内部。木鼻の彫刻と桁は表面が白く、後補または、劣化による表面剥離である。

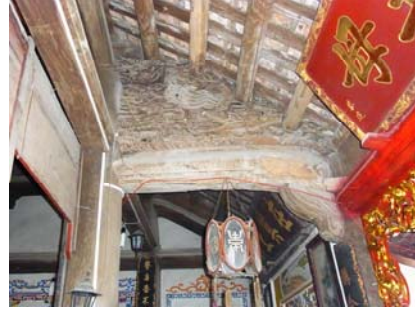
桁に一部表面剥離が見られる。

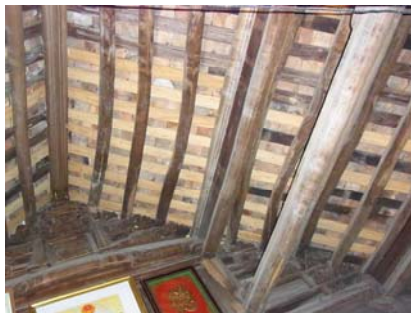
垂木の一部が取替えられていることがわかる。上部の線は電気を引くためである。

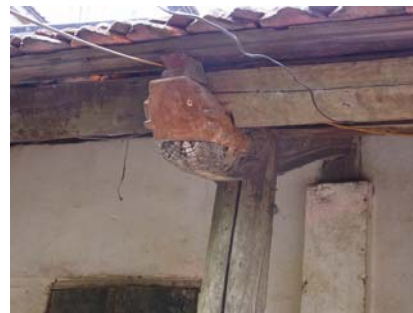
虹梁の上部が別の部材により補修されていることがわかる。

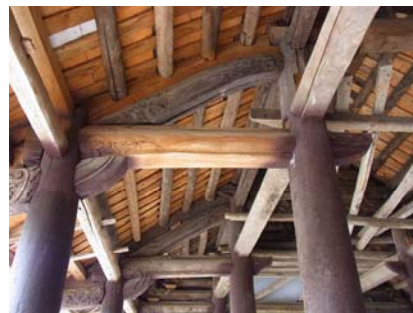
大虹梁のみ表皮が剥がされている。

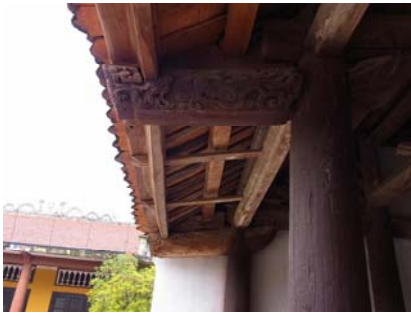
奥の木鼻の色が手前と異なる。風食によるものか。

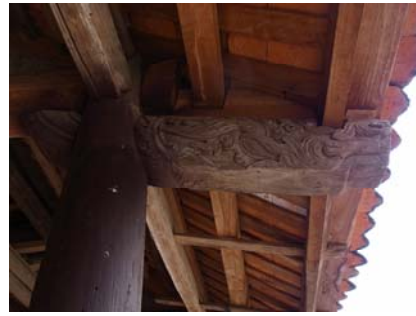
部材により表面に塗装が施されているかどうか異なる。

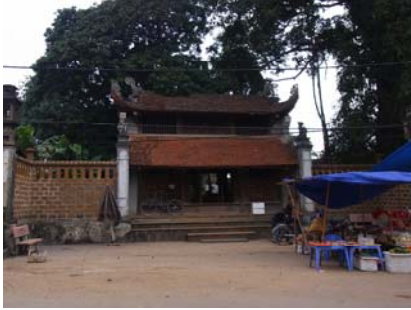
入り口の門は 2 階建てになっている。1 階の屋根は葺きかえられている。

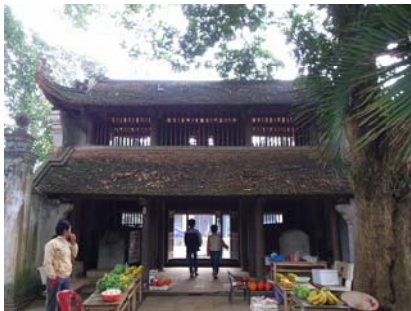
門裏側。露店が並ぶ。内部側の瓦は葺きかえられていない。

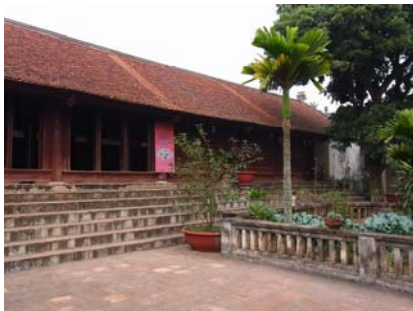
手前の建物の屋根は葺きかえられている。また、途中に色の異なる瓦があり、葺き替えた時期が異なる。

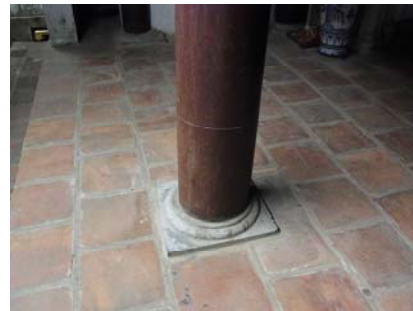
本殿柱。下部が継がれていることが分かる。

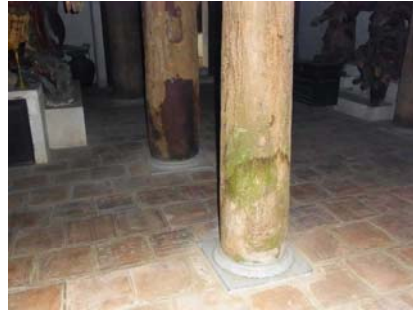
柱奥の下部の補修は、塗装が施されている。

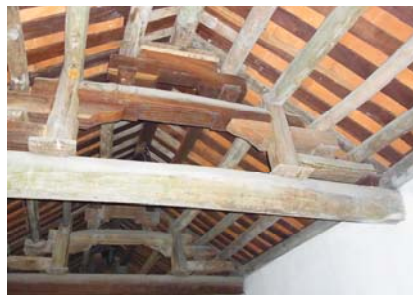
小屋組みも材料を残しながら修理され、屋根も葺きかえられている。

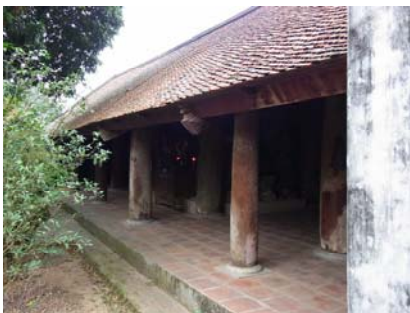
柱下部に補修があることが分かる。補修部分は上から塗装されている。

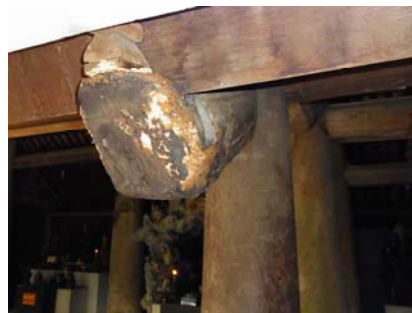
木鼻、劣化が端部から進行していることが分かる。修理時期のはざまに進行したものと推察される。

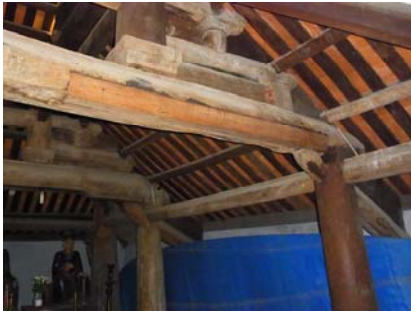
小屋組の大虹梁の補修。下部が後補で、瓦も葺きかえられている。

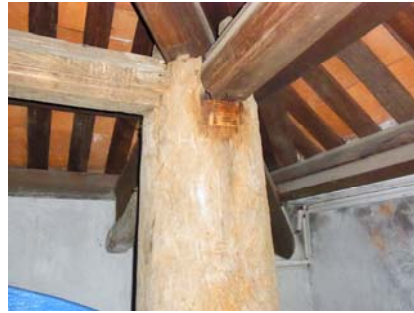
桁の柱下部に補修した跡と仕上げの塗装が見られる。

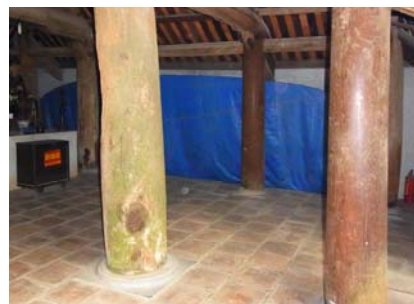
左の柱表面の黴が劣化の要因となり得る。下部の円形の補修部分あり。

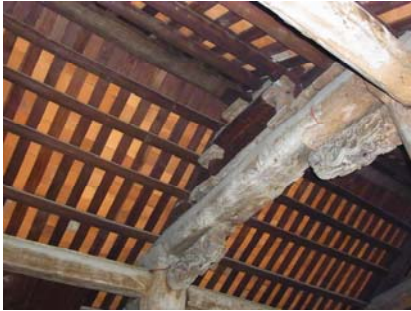
垂木、桁共に新しく塗装されている。小屋組は一部のみ塗装されている。劣化の進捗具合がわかる。

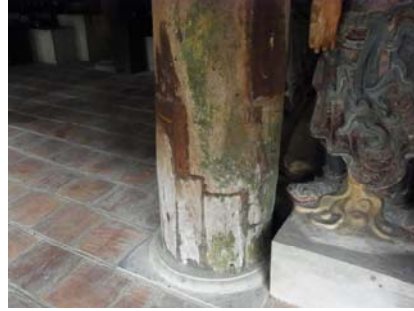
柱下部が補修され、塗装が施されている。

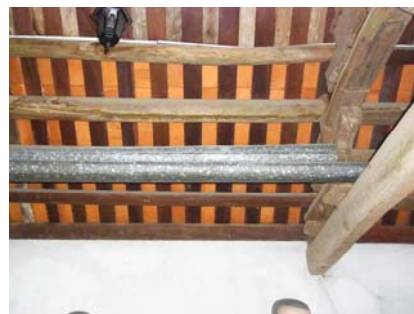
梁が一本異なる。補強のためか。

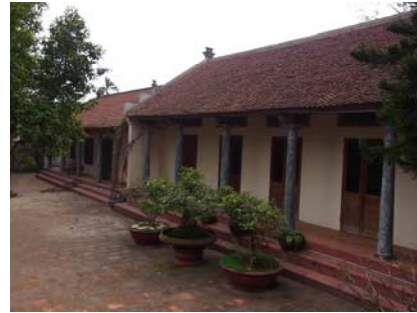
柱下部及び中断がモルタルで補修されている。木とモルタルを組み合わせる例は散見できる。

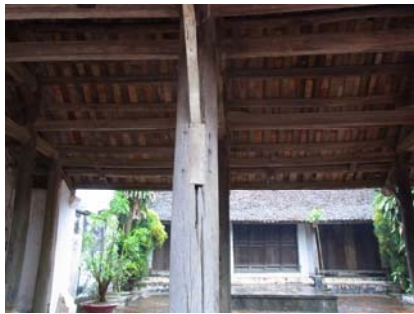
柱に割れが生じている。奥の棟は扉が閉じているため入れない。

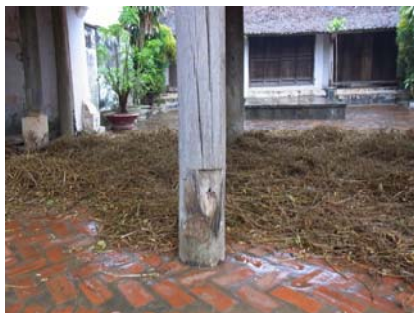
中央の柱下部に継がある。左奥は、直方体のモルタル上に柱が載っている。中央奥は、モルタルで埋めている。

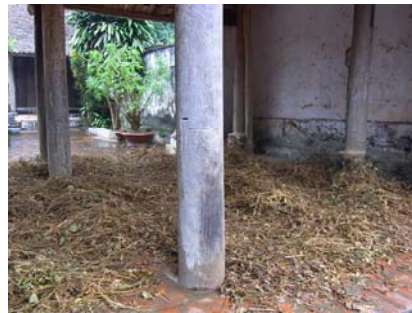
中央の柱の中段に継が見られる。また、右奥の柱も中段に継がある。

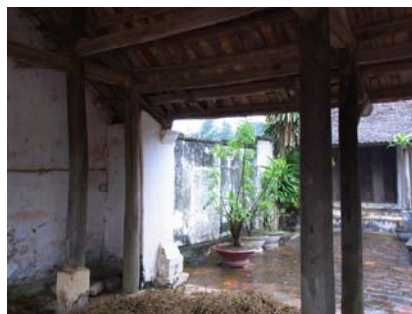
柱に曲がり材を使用している。直  
方体のモルタルを用いて下部の  
補修を行っている。

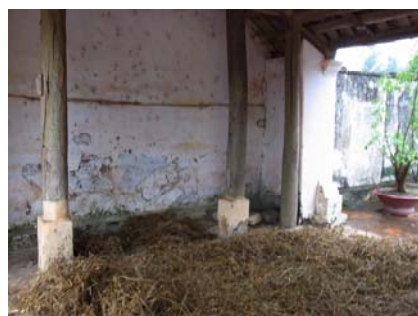
直方体のモルタルを用いて下部  
の補修を行っている。

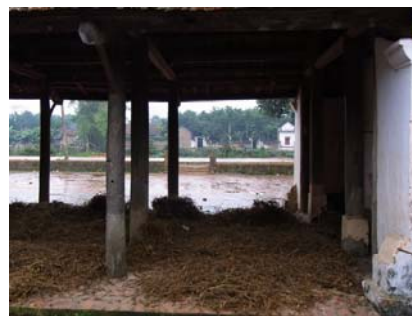
柱下部がモルタルや木材で補修  
されている。下部の腐朽のしやす  
さと、補修方法が場合に応じること  
がわかる。

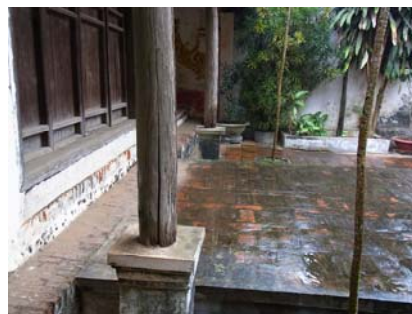
木の柱が直接モルタルの台に接  
続している。前出の補修方法と同  
じ感覚である。

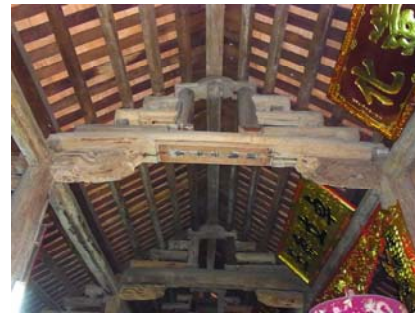
本殿小屋組。桁、垂木と小屋組は色が異なり、部材が取替えられているとわかる。

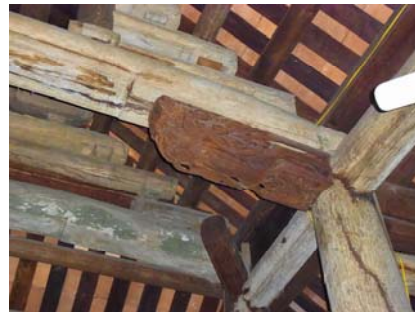
木鼻及び虹梁部分が茶色く、他は素木であることから、材料を取替えていることが分かる。

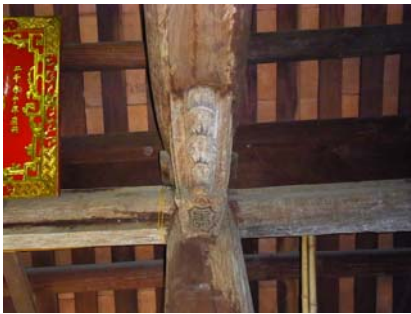
柱上部が部分的に茶色く、補修されていることがわかる。桁や垂木は茶色く塗装されている。

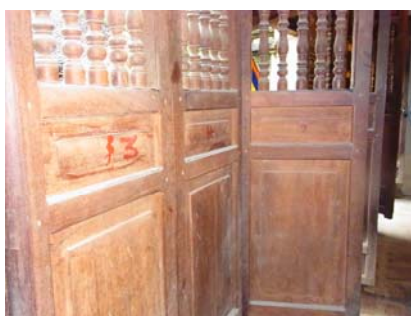
扉に番号が付けられている。修理時のものか、普段取り外して使用する際に、入れる順番が書かれているかどうか。

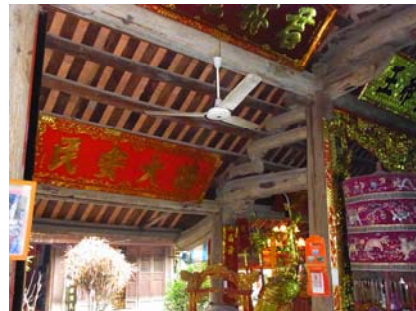
柱、梁、下屋の部材と、屋根の垂木と桁を比較すると、屋根の方が茶色く取替えたことが分かる。

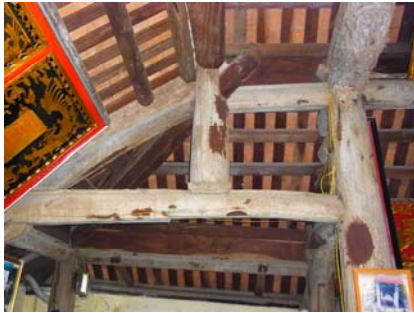
屋根の垂木と桁や茶色く新しい。柱と梁、桁、下屋の小屋組は既存の材を使用している。

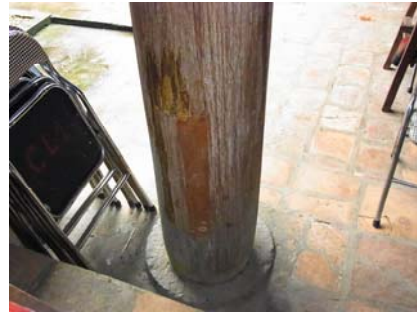
柱下部に埋めが見られる。補修した箇所は色が異なって構わないようである。

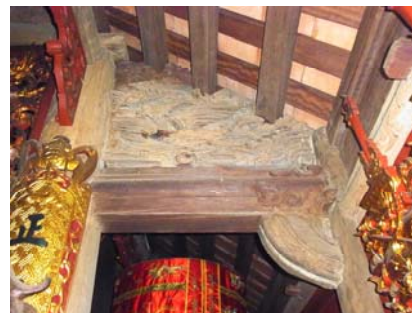
部材により表面の色が異なり修理されていることがわかる。

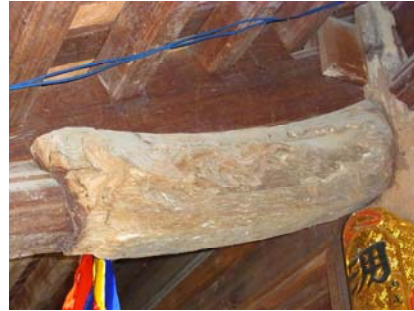
劣化した虹梁の内部に補強材が入っている。周辺は新しい材料が使われている。

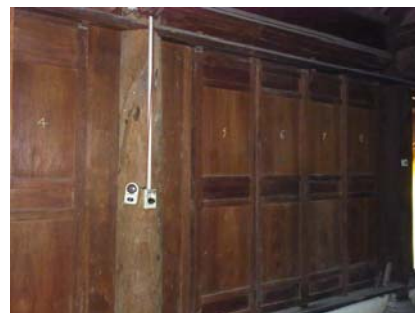
扉も全て取り替えている。扉に番号が打たれているのは、外した際に順番が分からなくなるからである。

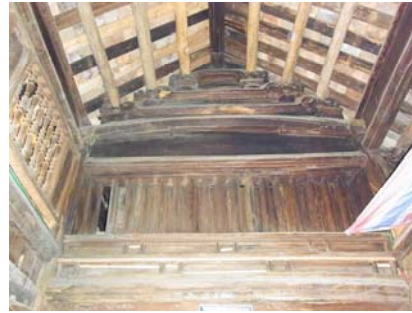
中央小屋組み。上部の材料は白く取替えていることが分かる。

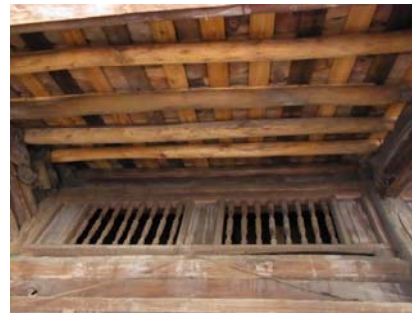
垂木が白く取替えていることがわかる。

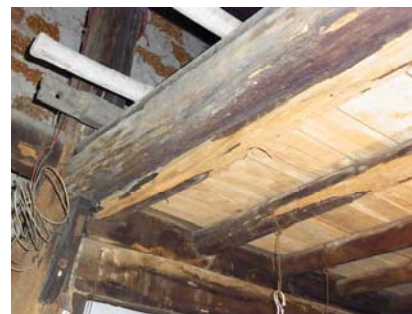
左右側室の天井に張られている板は、白く部分的に取り替えていることが分かる。

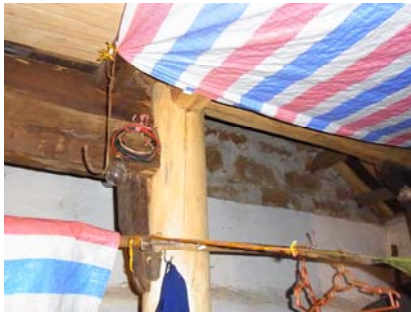
側室の柱。色が白く取替えている  
ことが分かる。天井はビニルシー  
ト等で代替している。

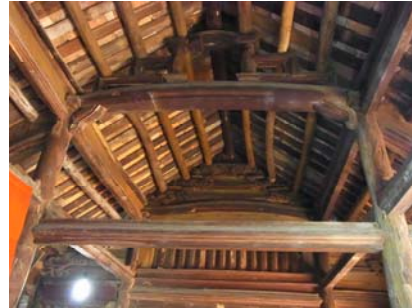
小屋組み。垂木、屋根板共に白く取替えていることがわかる。

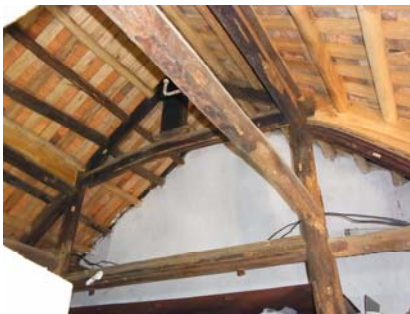
側室小屋組みも同様に材料が取替えられている。

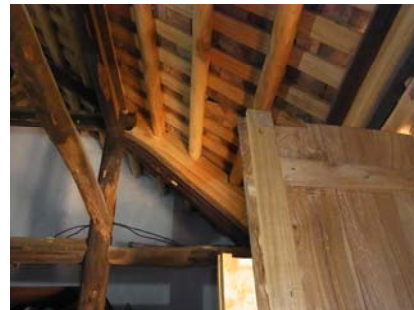
側室下屋。屋垂木及び屋根板が白い。柱と色の違いが分かる。

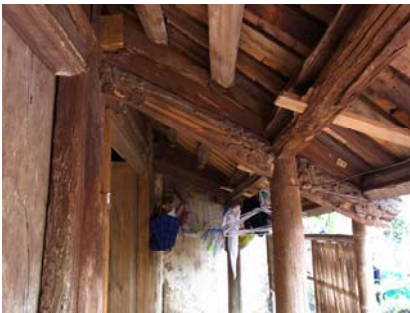
同様に下屋の彫刻と垂木。

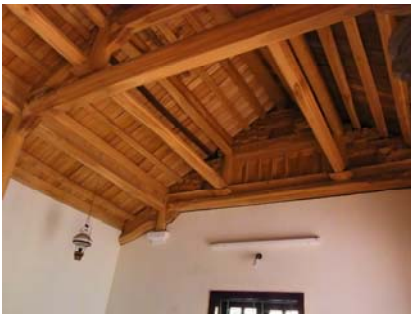
主屋小屋組み。白木であることから全面的に材料を取替えたことがわかる。

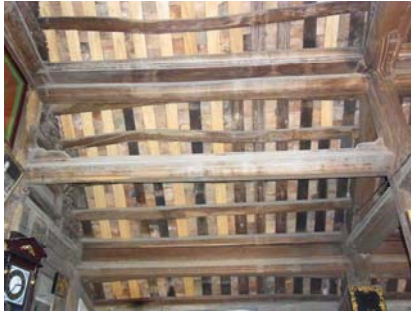
主屋小屋組。屋根板の色が一部異なるため、取替えていることがわかる。

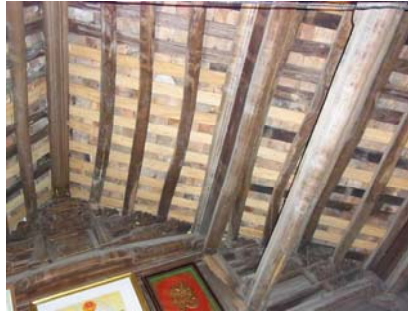
主屋小屋組。桁方向から見ると垂木の色が異なり、取替えられているとわかる。

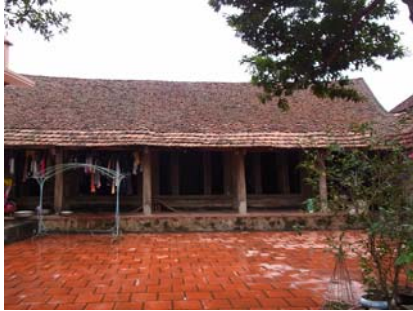
主屋を正面から見ると、軒先だけ瓦の色が異なり、葺きかえられたことが分かる。

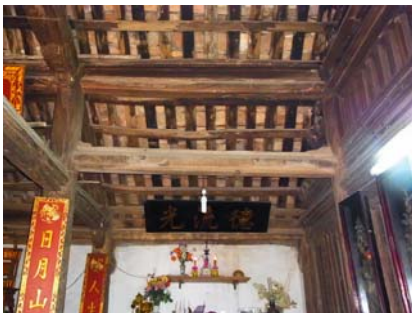
主屋小屋組みの材料も一部だけ取り換えられている。

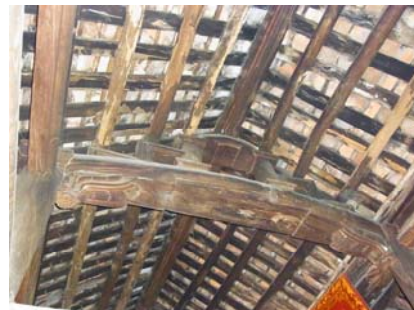
主屋小屋組み。部材の色が異なるため、材料ごと取り替えられていることがわかる。

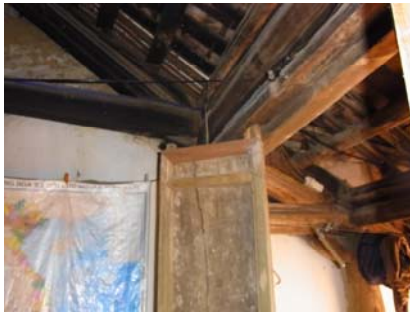
側室上部の小屋組みは材料が白く、取替えたことが分かる。木造軸組みを維持している。

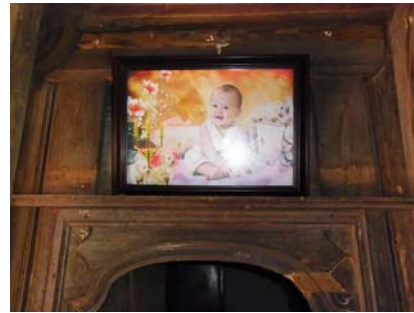
主室と側室の堺の壁。部分的に補修している部分は色が若干白い。

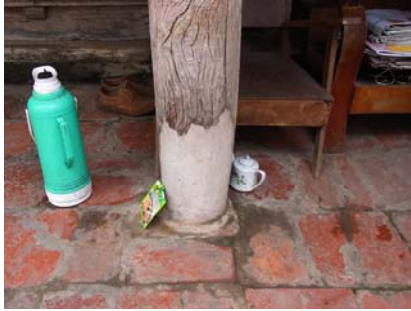
庇を支える柱の下部が、モルタルで補修されている。礎石は床面と同じ高さである。

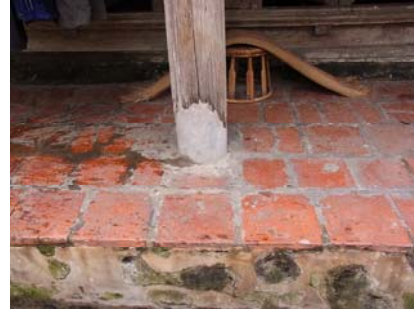
別の柱下部の腐朽箇所。下部は腐り易く、モルタルは手軽な補修材料だと推察される。

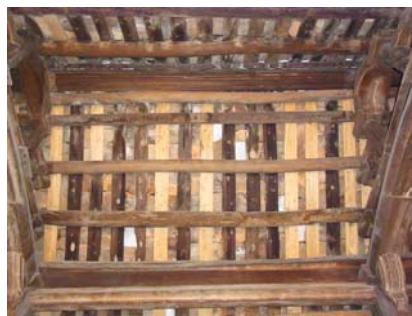
主屋の主室の小屋組み。白い垂木は部材ごと取替えられている。

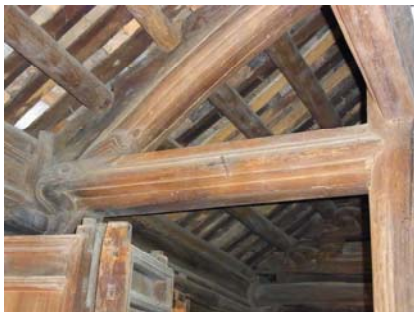
垂木、梁、扉の部材は白く材料を取替えたことが分かる。

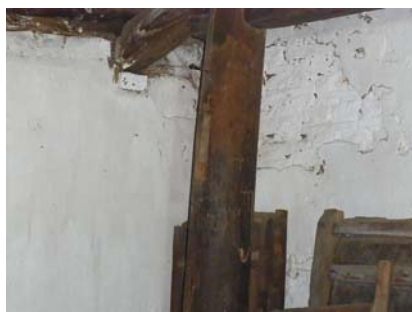
後部はモルタル仕上げである。柱上部表面が剥がれている。

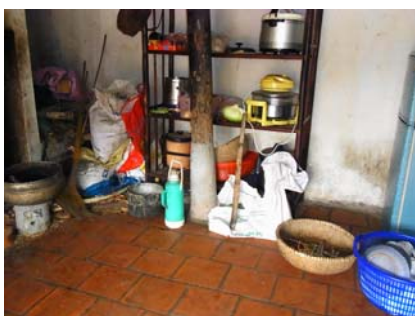
台所。中央の柱下部がモルタルで補修されていることが分かる。礎石部分から覆われている。

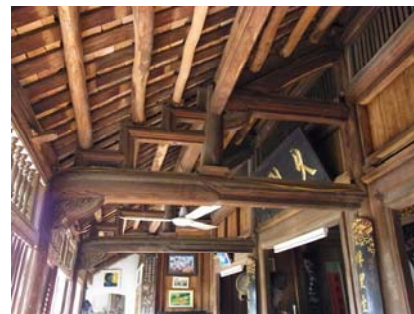
主屋の下屋庇。小壁が白く新しいことが分かる。

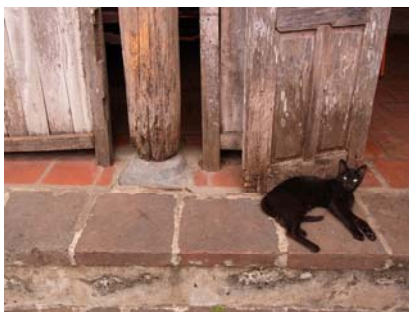
礎石の上に乗る柱は、下部から我当の劣化が生じている。

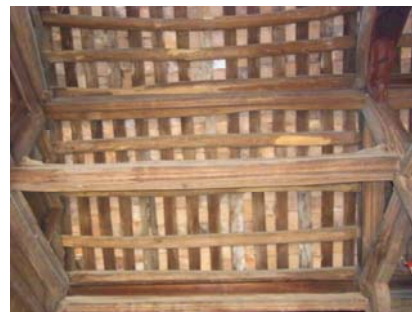
主屋の母屋小屋組み。桁の表面が剥離し一部が白くなっている。

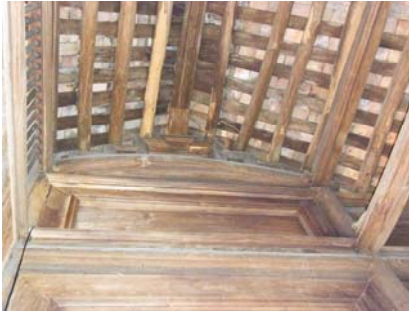
主屋の母屋小屋組み。桁の一部が白く、取替えられたことがわかる。

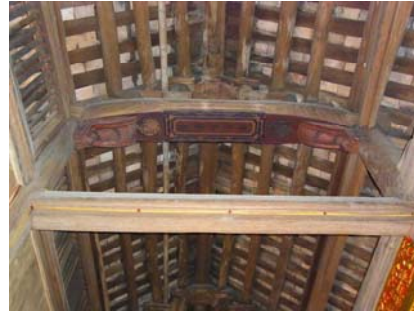
梁上部に彫刻があるが、材料が違うため後補である。

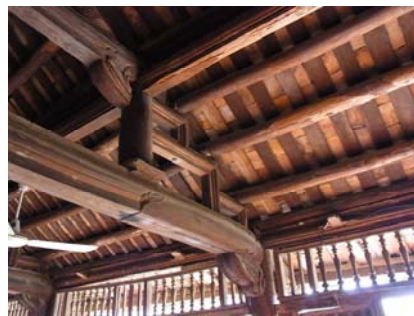
主屋の下屋。桁が白く新しいため取替えていることが分かる。雨風に打たれる部分は取替えが多い。

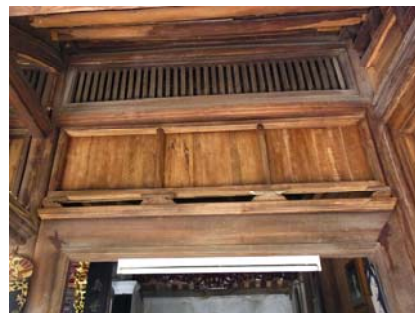
主屋主室の先祖壇上部欄間。部材の色から取替えている。先祖壇周りも時期は違うが取替えている。

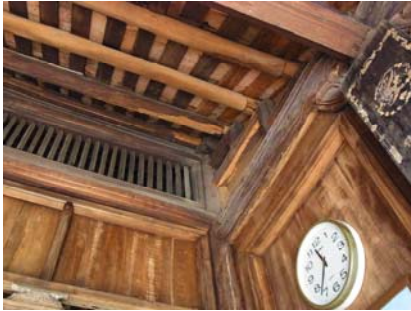
主屋の主室壁面。壁及び母屋桁が  
取替えられていることが分かる。

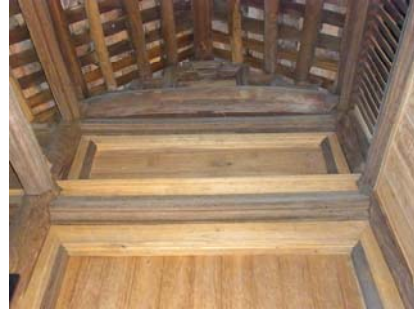
主屋の母屋壁面。壁と杵及び小壁  
と杵が新しく取替えられているこ  
とが分かる。

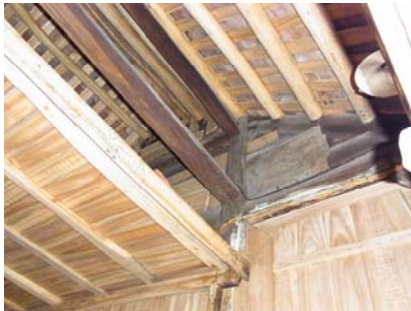
主屋の側室壁面と天井、垂木、桁  
が白く、取替えられていることが  
分かる。継は見られない。

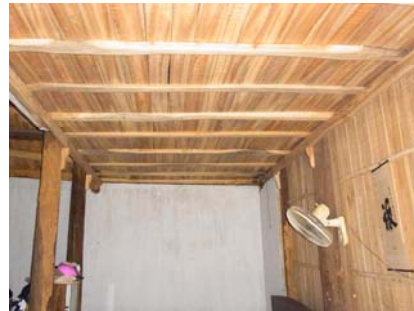
主屋の側室。壁面と天井、柱が白  
く取替えられていることがわか  
る。

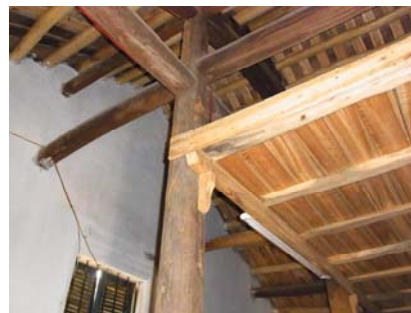
主屋の側室。モルタル壁と天井。  
天井は白く取替えているか後補だ  
とわかる。

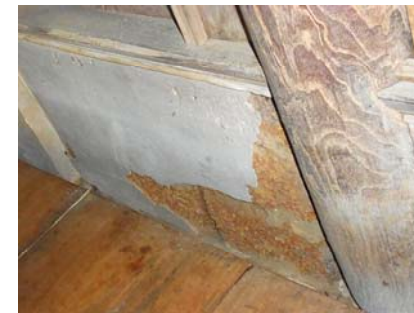
主屋の主室と側室の堺。敷居がモ  
ルタルで仕上げられているが、劣  
化している。

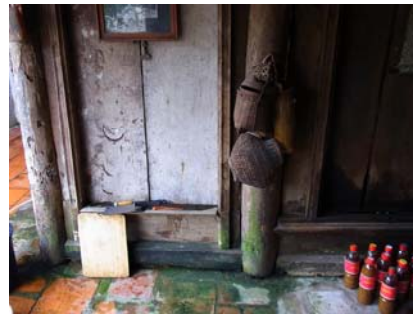
台所の柱は水を使用するためかカビが生えている。

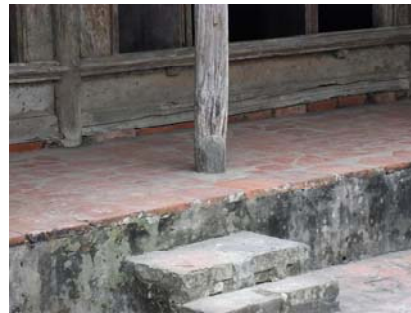
主屋。底を支える柱の下部がモルタルで補修されている。

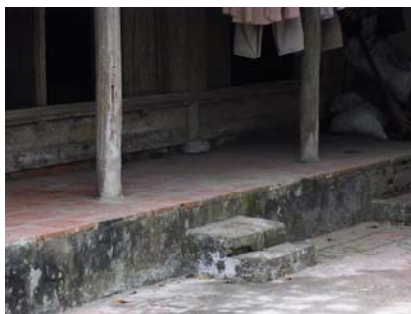
同様に底を支える柱の下部が2本ともモルタルで補修されている。

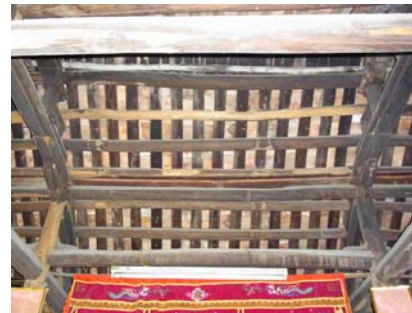
主屋小屋組み。母屋桁が一部取替えられて白い。

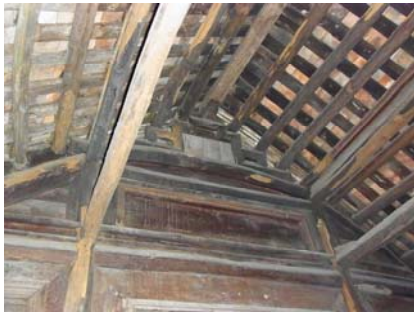
主屋小屋組み。桁が白く部材ごと取り換えられていることがわかる。

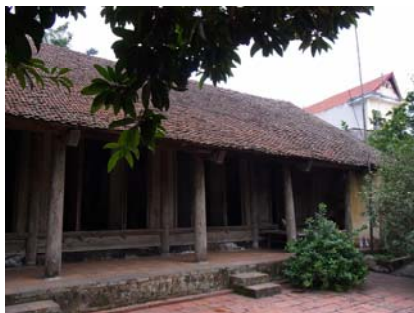
主屋は敷地よりも二段ほど高い。  
手前の柱はモルタルで補修が行  
われている。

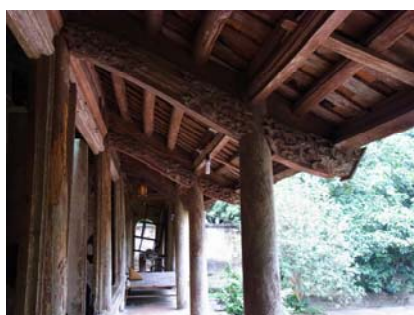
主屋庇。垂木が若干白く取替えら  
れていることがわかる。

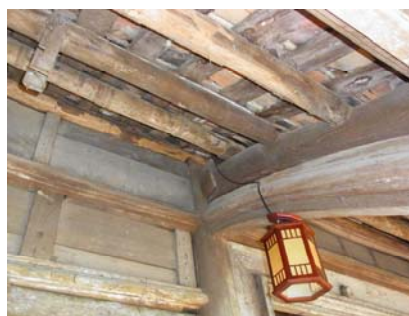
下屋桁が白く取替えたことが分  
かる。

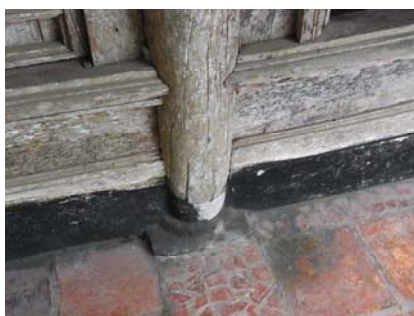
敷居下部が黒く補修されている。  
修理済み家屋の中では珍しい。

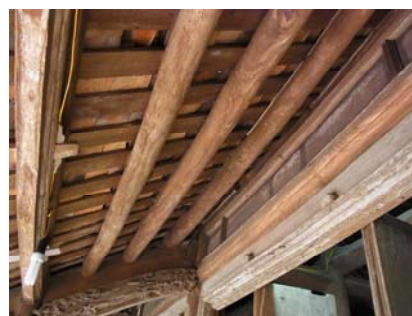
主屋の庇。桁が白く取替えられて  
いることがわかる。

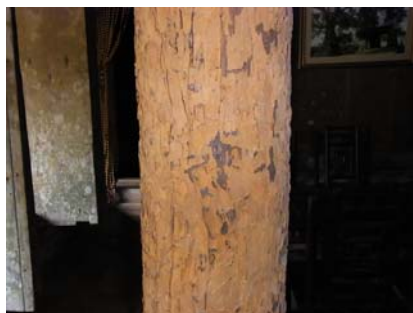
主屋の柱。表面が剥離している。

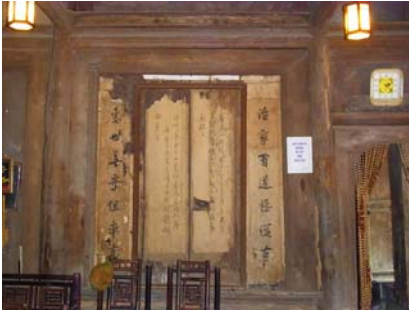
主屋側から見た側室との堺。一部が白く後補。

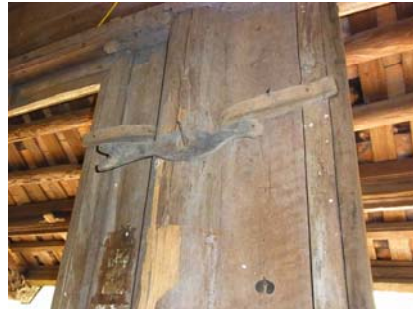
主屋の室内から下屋を見ている。垂木と桁が白く新しいことが分かる。

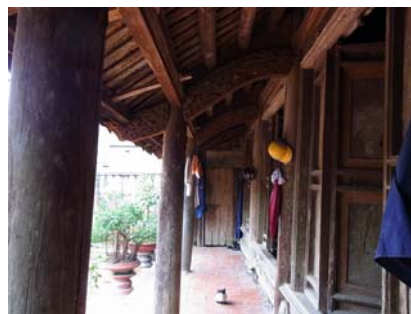
庇。桁と垂木が白く新しいことが分かる。

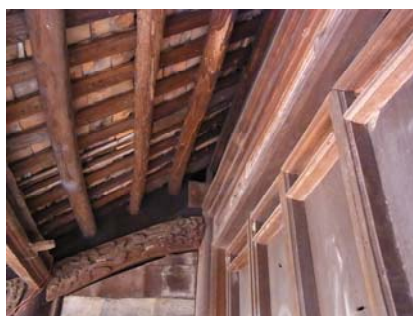
庇。右側扉上部が白く新しい。扉全体ではなく一部の材料を取替えている。

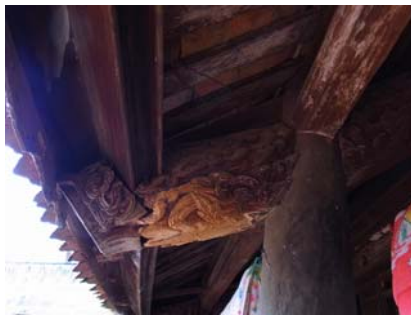
虹梁の彫刻の一部が白い。上下と正面にわかれており、白い部分は後補ではなく、表面の剥離であり劣化の過程が窺える。

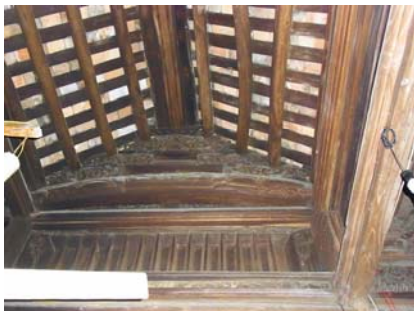
写真右手の梁が白く、部材が取替えられたことが分かる。母屋桁も色が異なり部材ごと取替えられている。

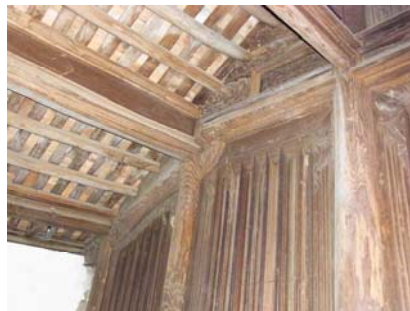
主屋下屋部分の桁もやはり部材ごと取替えられている。

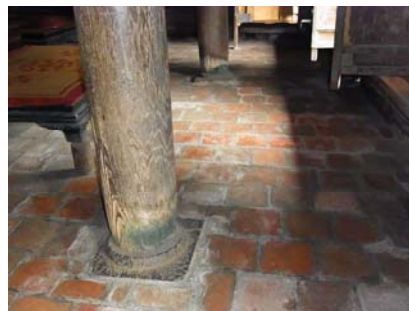
柱下部にモルタルで補修された跡がある。

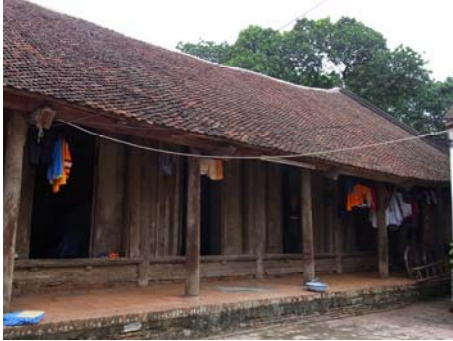
主屋庇。桁が劣化により表面が剥離していることがわかる。

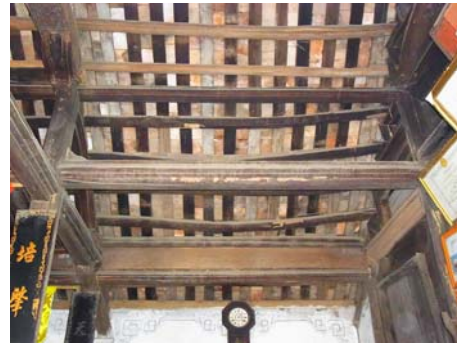
主屋の主室小屋組み。桁が一部白く材料が取替えられている。小壁や梁も白く後補だとわかる。全体的に表面が剥離する木材の性質が分かる。

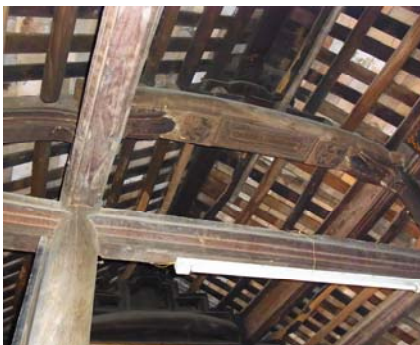
主屋主室小屋組を棟方向に見る。桁の表面の劣化度合いの相違や、大虹梁の彫刻と繫虹梁の色の相違がわかる。部材を取替えている。

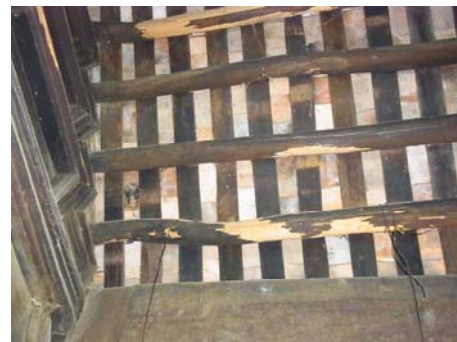
主屋主室の小屋組。桁には曲がり材を使用し、表面が劣化に依り剥離していることがわかる。

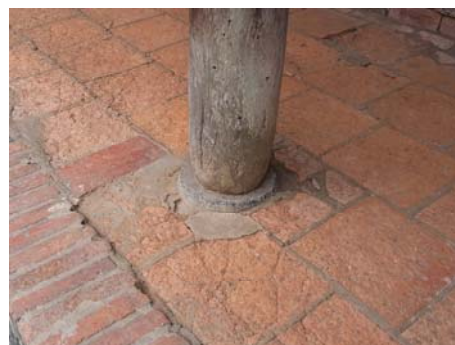
主屋正面の庇を支える柱と床。柱下部が表面の劣化をして色が異なる。

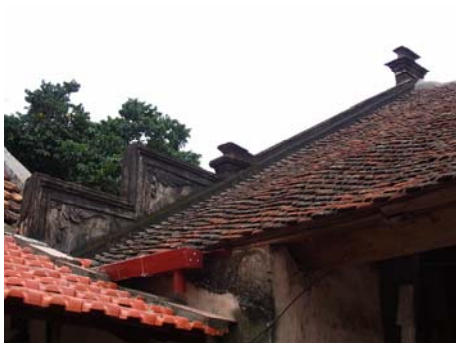
主屋と別棟の屋根。左側の棟は瓦ではないもので葺いている。

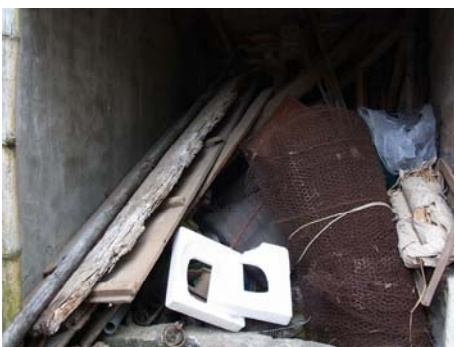
古い材料は処分するためにゴミ置き場に置いている。家屋の材料は保管すべき。

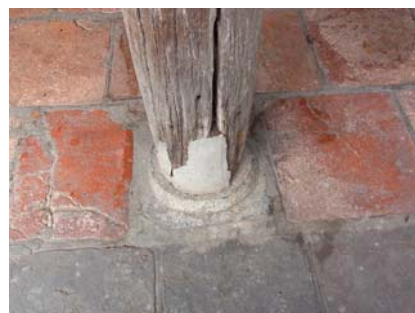
主屋の底を支える柱。下部がモルタルで補修している。腐朽した箇所をモルタルを埋め込んでいる。

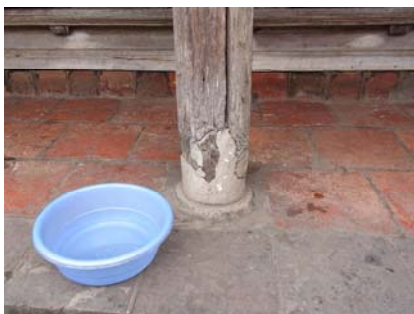
底下の柱の腐朽を補修したもの。  
腐朽箇所をモルタルで補強している。
